# BSA och Centrifugal-filtret i vevaxlarna

*Redan BSA A7 och A10 fick en fälla inbyggd i vevaxeln för att samla upp partiklar i oljan innan den går ut och smörjer vevstakslagringen, i vardagligt språk kallas det på engelska, Sluge Trap, eller som det heter i verkstadshandboken Centrifugal Filter, vilket också är begripligt på svenska.*

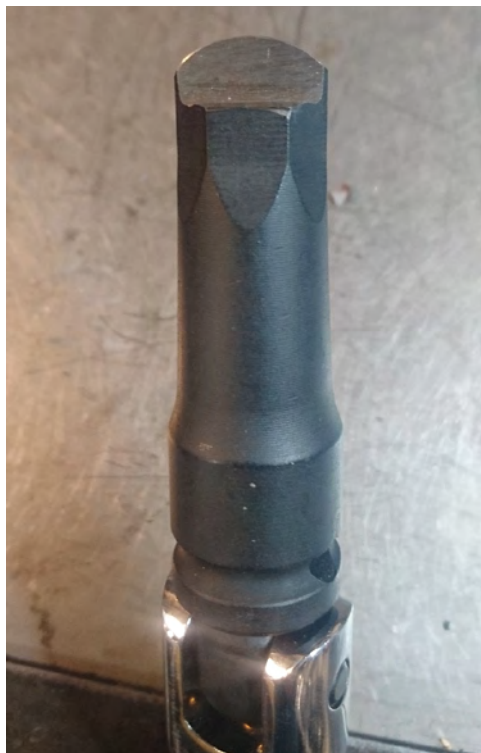
*En 17 mm insex krafthylsa med 1/2" fäste från Biltema (Art 71-162, 45:-), modifierades för att passa tätt i skruvspåret för A65:ans plugg till centrifugalfiltret.*

För BSA A50 och A65 är pluggen i vevaxeln med ett skruvspår som inte är rakt i djupled utan har en radie som en svensk enkrona. Jag köpte därför en 17 mm insex krafthylsa med  $\frac{1}{2}$ " fäste som jag gjorde om till att passa skruvspåret genom att skära upp denna med kapskiva och finslipa med bänkslipmaskin så att jag fick en passande form med tajt och exakt passning i pluggens skruvspår.

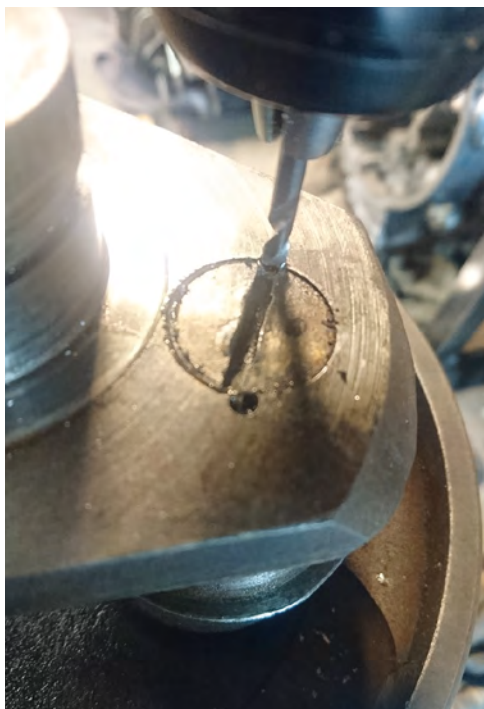
*Försiktigt borrar könslagen upp med en 3,4 mm borr. Bara några mm djupt.*

Genom att försiktigt borra ur könslagen med 3,4 mm borr till ca 4 mm djup så kunde deformationen av könslagen avlägsnas.

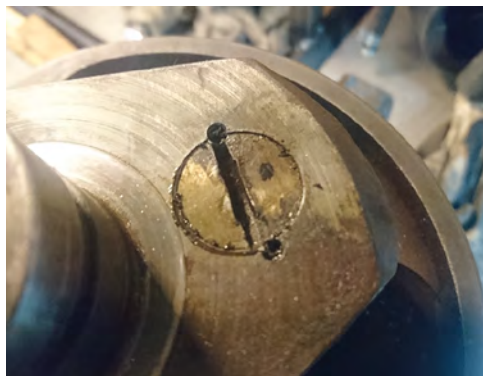
*Klart att ta fram specialverktyget som tillverkats för att passa skruvspåret.*

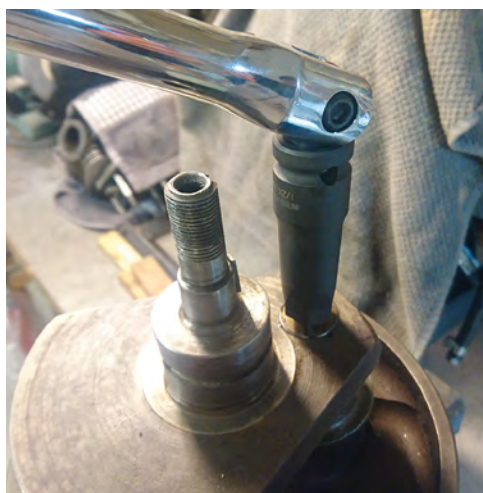
*Med en skaft på 450 mm längd lossades pluggen enkelt.*

Tillsammans med en  $\frac{1}{2}$ " krafthandtag med 450 mm längd så kunde pluggen med lätt handkraft skruvas ur vevaxeln. Jag hade faktiskt tillgång till två A65 vevaxlar, varav den ena aldrig tidigare hade öppnats, den andra visade tecken på att ha varit öppnad tidigare och återförsluten med samma plugg.

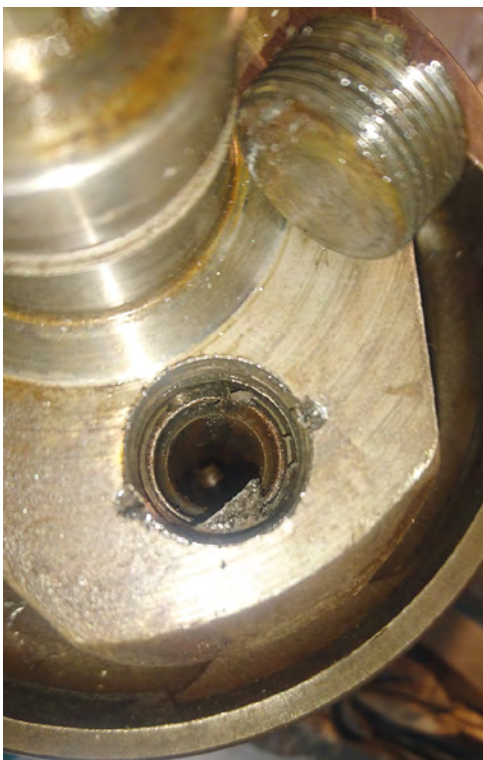
När pluggen var urskruvad syns nivån på partikelansamlingen i centrifugalfiltret. Notera rörets ände som också syn på bilden.

Vad jag fann. I den ena vevaxeln fanns det mycket lite klegg, det låg i princip på utsidan av det urtagbara röret. För att få ut röret så skall en av svänghjulets radiella bultar lossas, den har en 1/4W skalle (Withworth). Röret kunde tas ut genom att en gängtapp, i dimension M14 x 1.25, försiktigt gängades in i röret, bara efter ett varv eller två varv lossade röret och samtidigt som tappen vreds runt, kunde lyftas utåt och på så sätt få ut röret. Den andra vevaxeln hade betydligt mer klegg, några mm in i rörets diameter (se bild) och kanske kan anges till mindre än en 8-del av diametern. Detta var också långt ifrån fullt men om du studerar ämnet på internet kan du se exempel på centrifugalfilter som är mer eller mindre helt fyllda som skräckexempel.

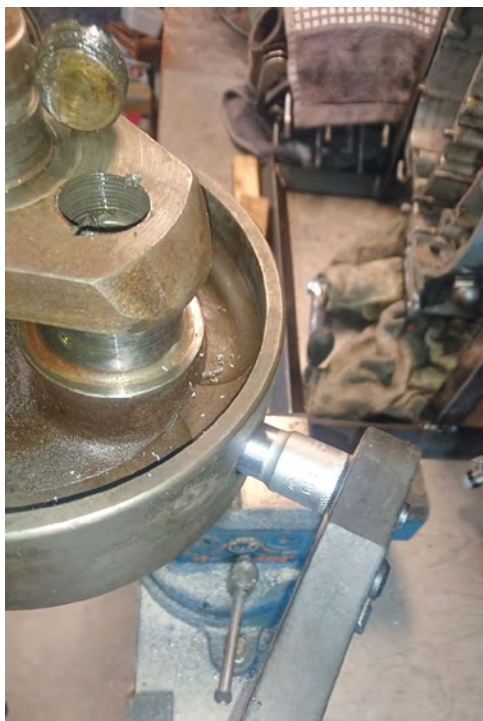
För att få ut röret måste man lossa den svänghjuls bult som går in och låser röret.

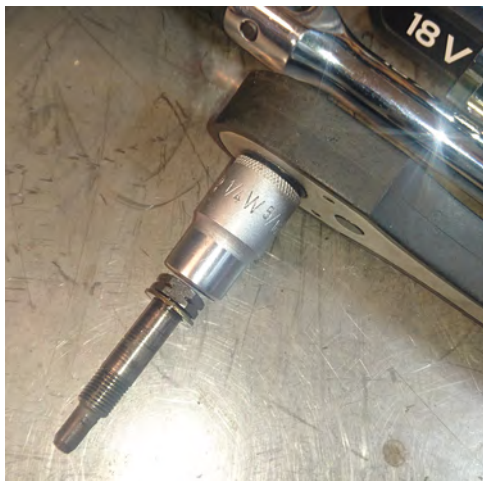
En 1/4" W hylsa passade på bulten. Notera den raka delen på bultens ände som låser röret som sitter i centrifugalfiltret.

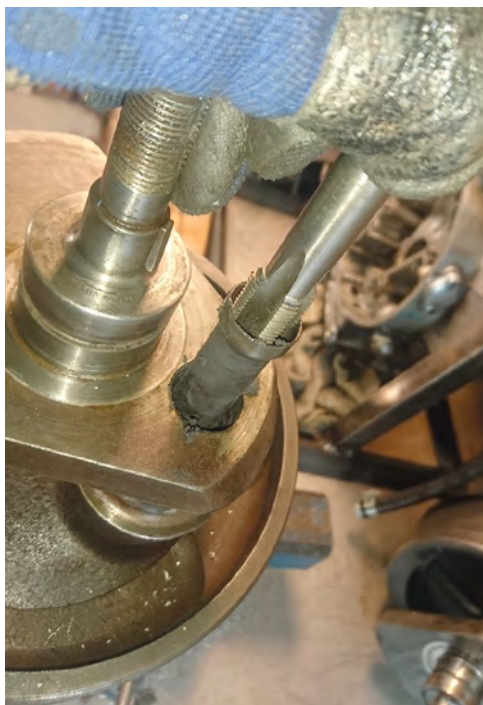
En M14 x 1,25 gängtapp var lagom stor för att greppa inuti röret. Efter något varv lossade röret och kunde skruvas runt och dras uppåt samtidigt så att det kom ut.

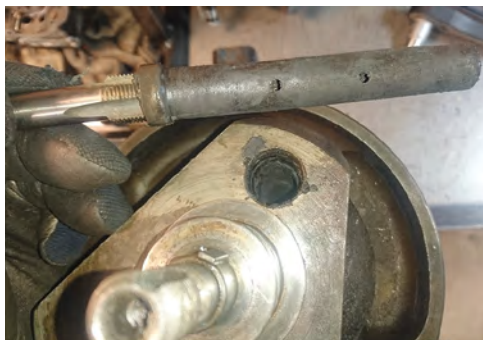
Ganska rent får vi nog säga om detta, det var ju inte fullt med skit på långa vägar. Men det vet man ju inte om man inte kollar.

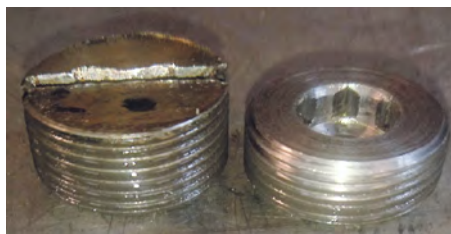
A65:ans originalplugg (68-0184) är 7/16" hög och ersättningspluggen (71-2800) är 5/16" hög med insex från British Bike Bits är lägre än originalet. Efter kontakt med BBB meddelar det att man skall använda 68-0184 och om den är med spår eller insex är okänt, samt att den i skrivande stund inte visas på siten men går att beställa manuellt.

Nya pluggar för att göra öppnande i framtiden enklare införskaffades från [www.britishbikebits.com](http://www.britishbikebits.com) i England för A65:an som har en plugg med Insex som kommer att göra återöppnandet i framtiden enklare. Dock var deras plugg lägre med 5/16" i höjd än originalet som är 7/16" i höjd en skillnad på 2/16" (strax över 3 mm). Kanske inte har en jättestor betydelse eller så kan man fylla ut skillnaden med någon mindre distans som håller röret på plats.

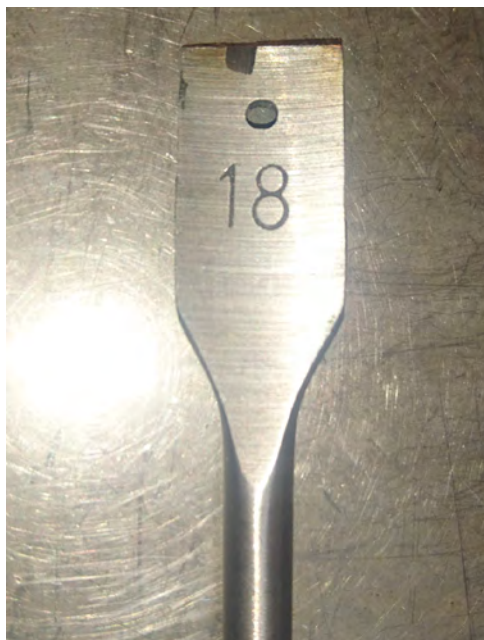
Ett Träborr, centrumborr, 18 mm med 400 mm skaft från Biltema. Det modifierades något genom att centrumspetsen slipades ned och borret platta del slipades några tiondelar tunnare. (Biltema Art 16-256, 40:-)

Samma operation men nu på en BSA B50-vevaxel. Ett enkelt verktyg tillverkas för att passa bra i pluggen som sitter i vevaxeln. Det är ett rakt skruvspår som är ca 2,4 mm brett med ett rakt skruvspår. Som verktyg användes ett modifierat träborr, s.k. centrumborr, där spetsen kapats av

och slipats plan och bredden justerats så att det passar skruvspåret. Centrumborren var av diameter 18 mm och med ett 400 mm skaft. Efter att ha borrar ur könslagen ur pluggen så kunde pluggen lossas enkelt med en stor

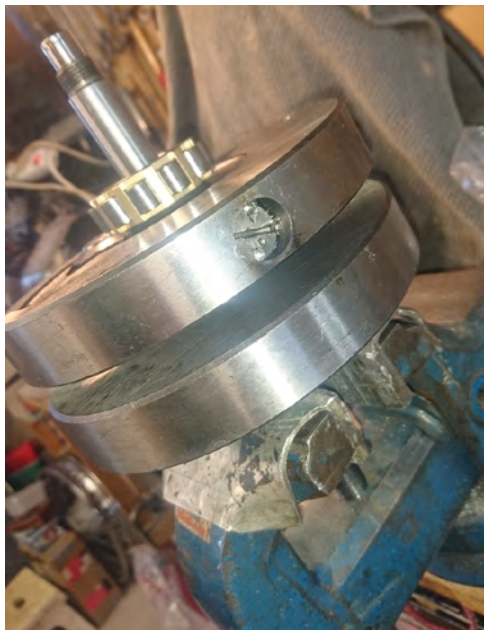
*Med vevaxeln i ett stadigt grepp i skruvstycket borrades könslagen ur något som låste centrifugal-filtrets plugg. Filtret sitter i vevaxelnns högra halva.*

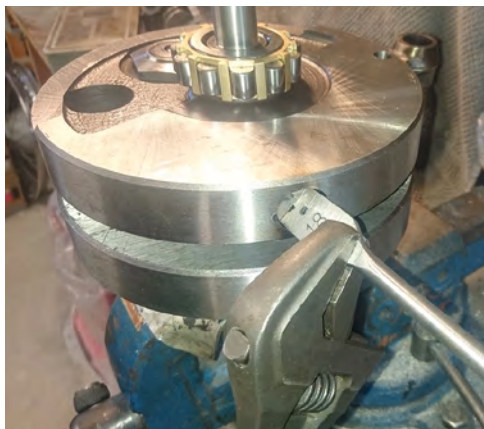
*Det modifierade träborret kunde hållas i skaftet med handen samtidigt som andra handen kunde lossa pluggen med en rejäl skiftnyckel.*

skiftnyckel över verktyget och ett stadigt tag om skaftet på borren. Vevaxeln hölls fast i skruvstād med skyddsbackar.

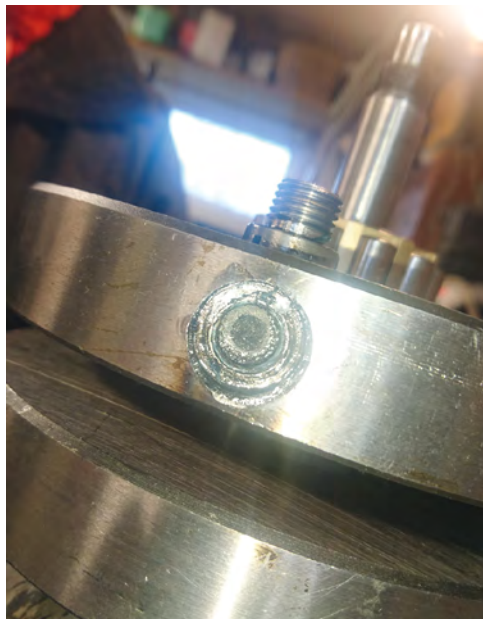
*En liten propp i änden där partiklarna samlats syntes så snart pluggen lossats.*

I B50:ns vevaxel fann jag således lite klegg närmast pluggen och ca 10 mm inåt i form av en tät propp och sedan var det i princip rent

längre in i fällan. Det var långt ifrån fyllt och hade antagligen fungerat många år till. Djupet på fällan är ca 60 mm.

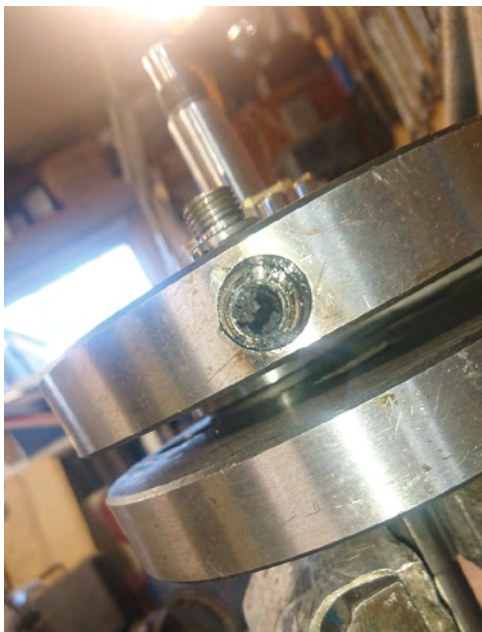
*Lite pill med en tunn skruvmejsel för att se hur djup proppen var.*

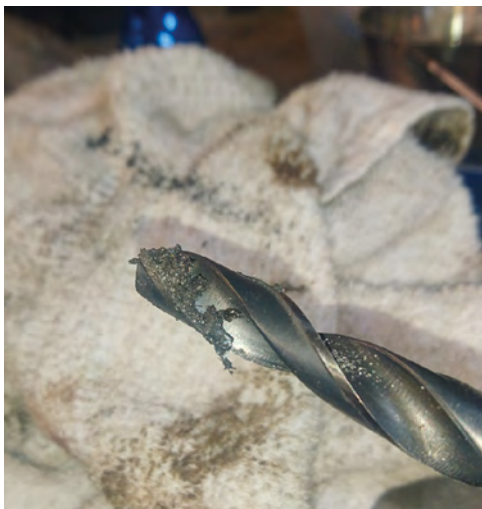
*I stort sett hela proppen kunde fås ut genom att en borr i passande diameter skruvades in för hand och drog med sig "proppen" ut.*

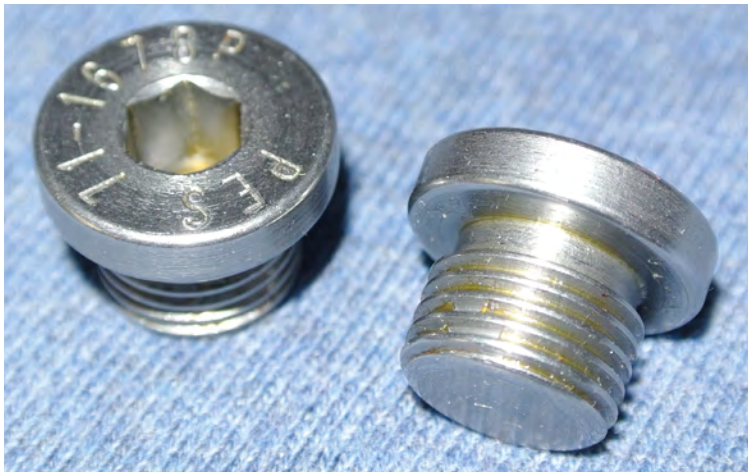
*Centrifugalfiltrets plugg till BSA B50 från BSA Unit Singles i Jaffery, New Hampshire, USA har insexgrepp (1/4") så att den skall vara lättare att demontera än originalets smala skruvspår. Dessa är specialtillverkade av PES (CCM Britain) men finns bara här. Kostar 12 US\$ plus frakt och tullavgifter*

Till B50:n beställde jag också nya pluggar som liknar originalet men också här har en Insex så att det skall bli enklare en gång i framtiden att ta ut pluggen. Dessa beställdes från [www.bsaunitsingles.com](http://www.bsaunitsingles.com) i USA vilka är ensamma om denna typen av plugg.

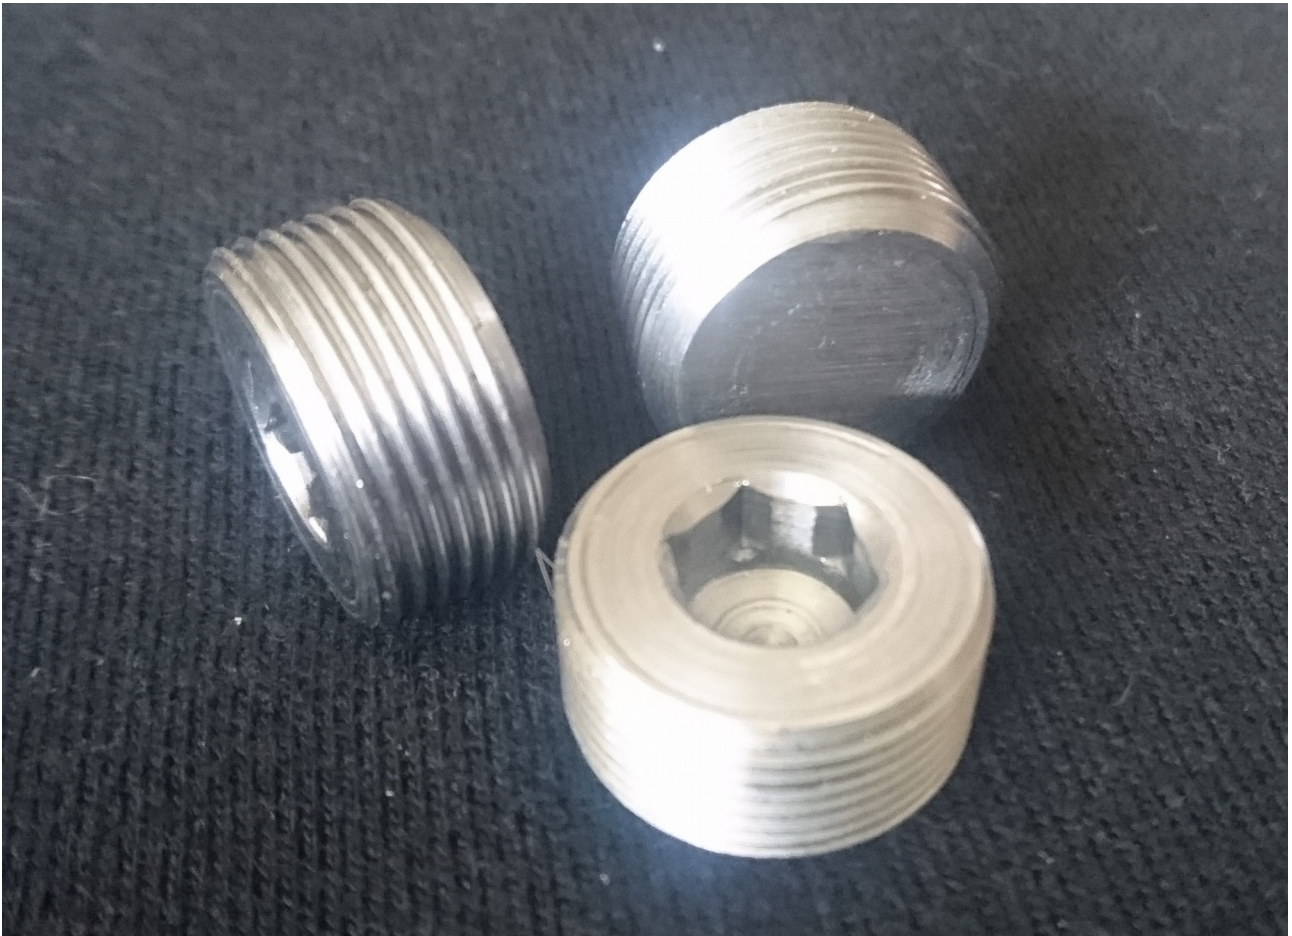
I artikeln på sidan 11 nämner vi att ersättningspluggen 71-2800 är för låg med 5/16" i höjd. Nu har vi fått tag originalmodellen 68-0184 från British Bike Bits (Burton Bike Bits) som här kan ses med insex och den har samma höjd som originalet 7/16". Listas ej på hemsidan utan man behöver kontakta dem direkt.
